Datum: 10.09.2021  
Bearbeiter: Dipl.-Geol. Peter Lath ☎ - 12  
Projekt Nr.: 180801-1

## Geologische Stellungnahme Nr. 1

### Gutenzell, Baugebiet Brühl III

#### Baustellentermin am 07.09.2021

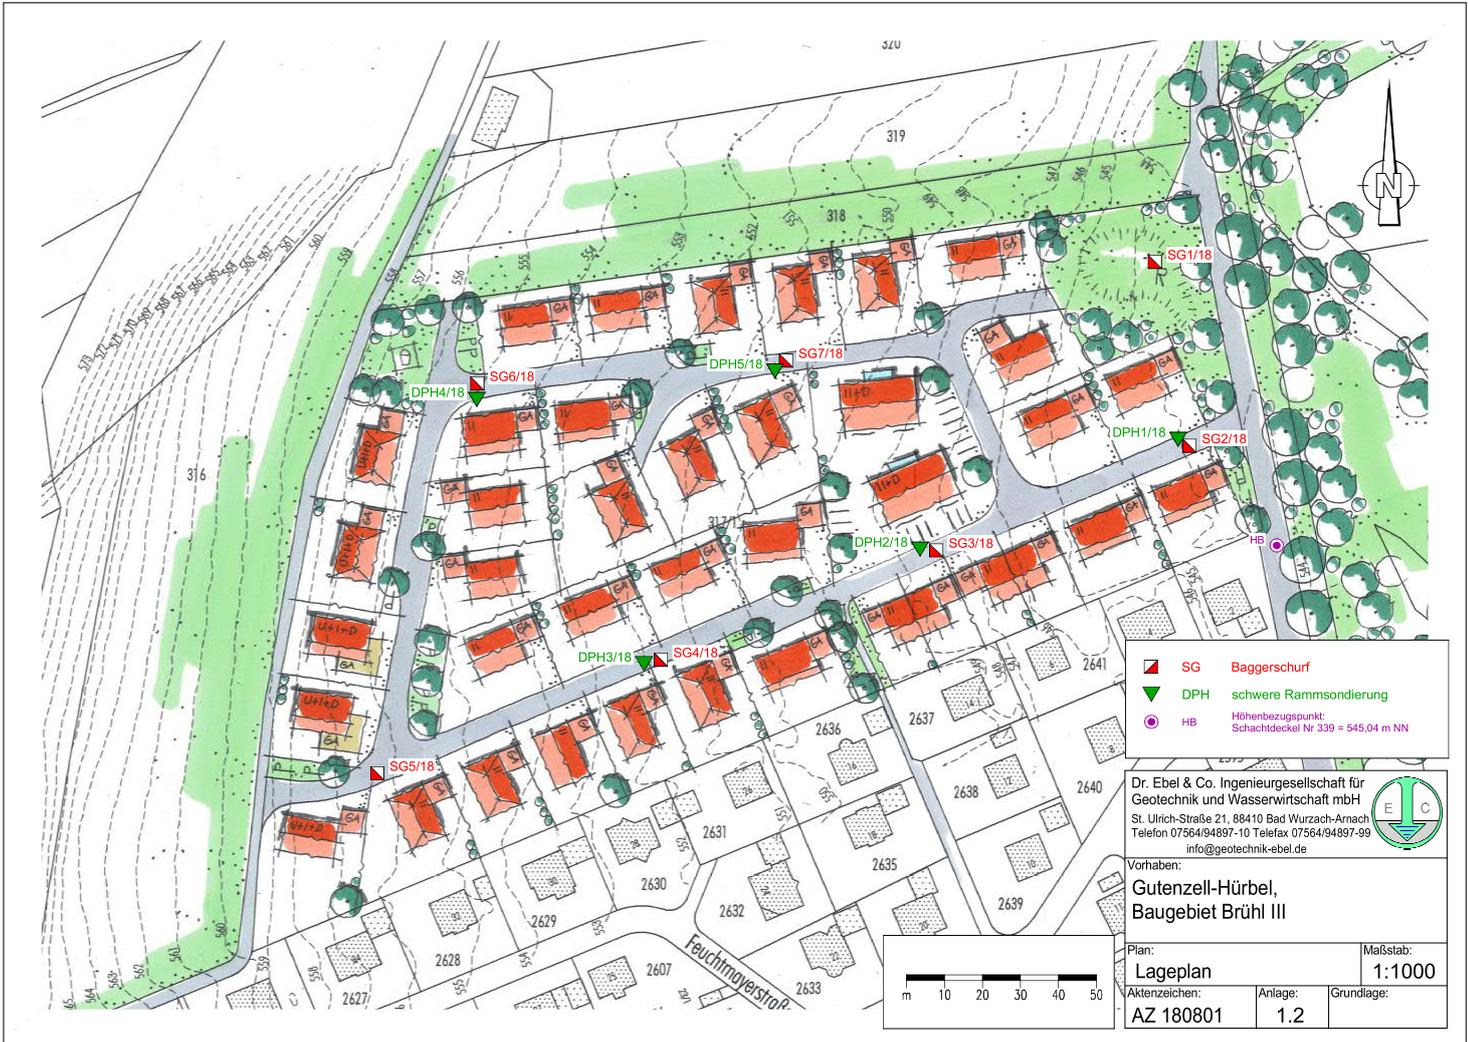
- ▲ SG Baggerschurf
- ▼ DPH schwere Rammsondierung
- HB Höhenbezugspunkt: Schachtdeckel Nr 339 = 545,04 m NN

Um den Sachverhalt nachzuvollziehen, wurden ein paar Meter nördlich von SG2/18 sowie kurz vor der Abzweigung, jeweils neben der gekiesten Fahrbahn zwei Baggerschürfe ausgehoben. Im Osten zeigte sich mit wenigen Dezimetern Anmoor über den sandigen Aueablagerungen das aus SG2/18 bekannte Profil.
